Opinia techniczna

Przedmiotem opinii jest określenie stanu technicznego budynku świetlicy pod kątem planowanej przebudowy.

Budynek zlokalizowany jest m. Niwiska dz. nr 6/2 i 103 – obręb Niwiska, gmina Nowogród Bobrzański

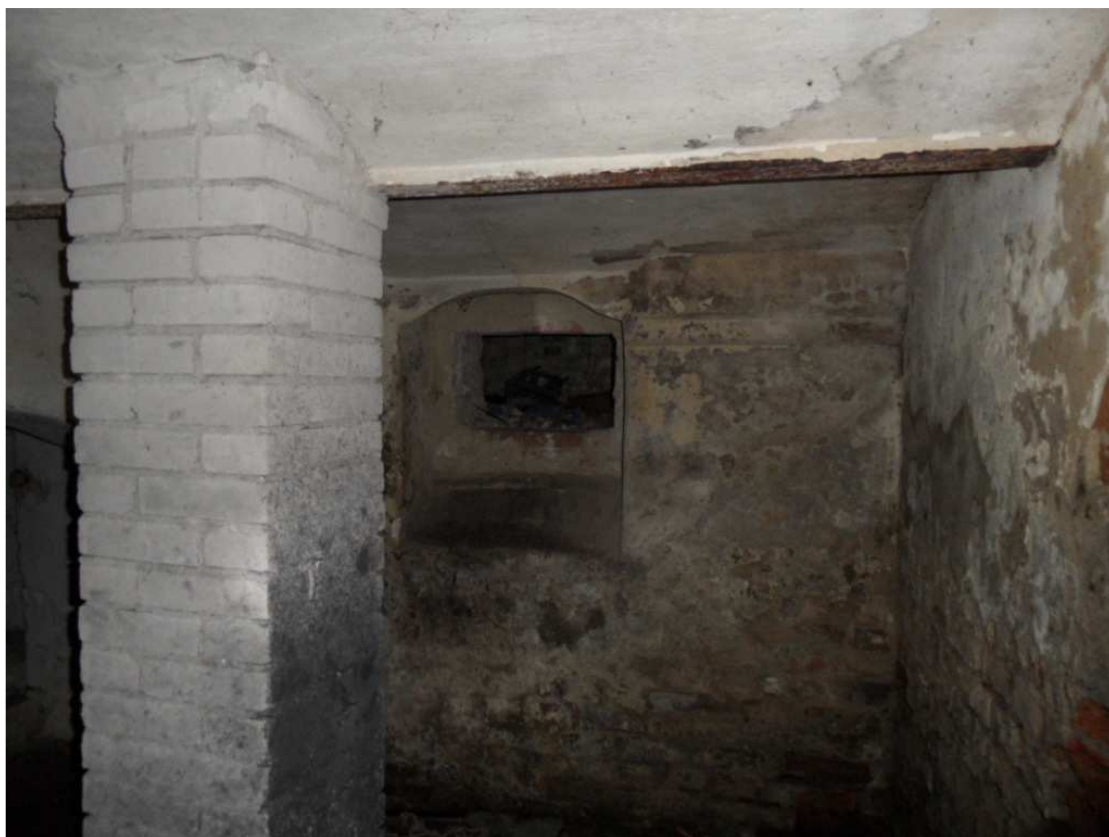
piwnica

Ogólny stan techniczny budynku jest dobry. W roku 2014 zmieniono konstrukcję dachu oraz warstwy pokrycia nad całym budynkiem – stan techniczny b.dobry Nie stwierdzono spękań ścian piwnic , parteru oraz poddasza. Stwierdzono natomiast korozję dolnych póltek belek stalowych stropu odcinkowego nad piwnicą , ubytki w tynku na ścianach piwnic oraz spodzie stropu, ubytki w ścianach z cegły w miejscach zawilgocenia. Zawilgocenie ścian występuje ca łości ścian w piwnicy.

- Należy oczyścić i zabezpieczyć spody belek stalowych w stropie nad piwnicą
- Należy uzupełnić ubytki w cegle oraz tynkach w pomieszczeniach piwnicy
- Należy wykonać izolację pionową i poziomą ścian fundamentowych - całość budynku
- Należy wykonać termomodernizację całego budynku
- Należy dokonać kompleksowych napraw stropu pod sceną
- Zaleca się wykonanie wyłazu dachowego oraz ław kominarskich
- Zaleca się wykonanie instalacji odgromowej
