# Raport z badania termowizyjnego Świetlicy w miejscowości Drągowina

Centrum Energetyki Odnawialnej  
Uniwersytetu Zielonogórskiego

Urząd Miejski w Nowogrodzie Bobrzańskim

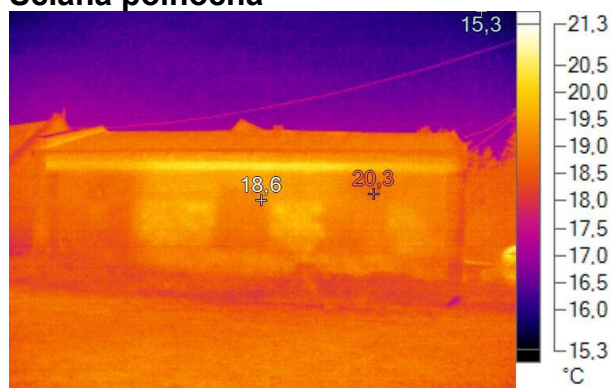
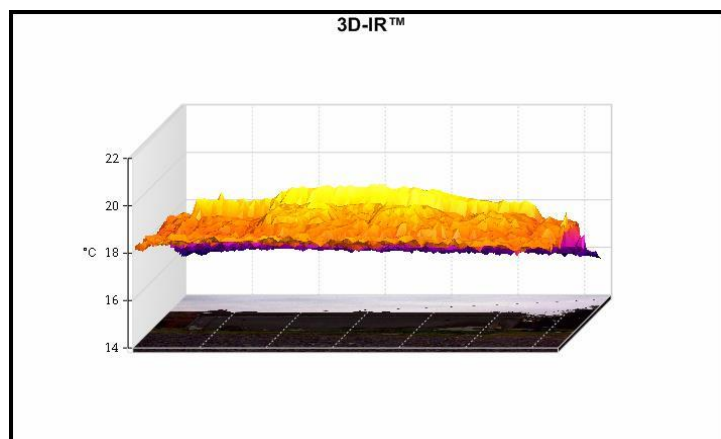
IR000429.IS2

Data sprawdzenia:	2019-09-27		
Lokalizacja	Dragowina		
Opis	Na podanym zdjęciu widać gorący punkt promienujący od strony budynku z temp wyższą o 5 stopni niz temperatura otoczenia		
Warunki atmosferyczne:	Pochmurnie		
Temperatura powietrza wewnątrz	24	Temperatura powietrza na zewnątrz	15
Emisyjność:	0,95	Temperatura odbicia:	22,5 °C
Producent kamery	Fluke Thermography	Kamera:	TiR32-11060114 (9Hz)

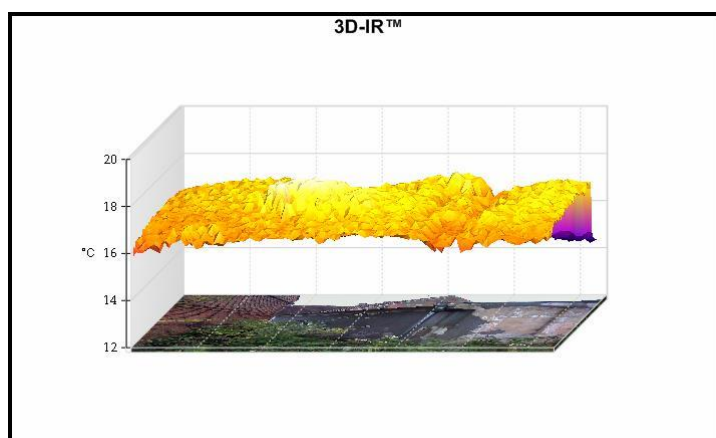
**IR000430.IS2**  
2019-09-27 08:13:17

Data sprawdzenia:	2019-09-27		
Lokalizacja	Dragowina		
Opis	Na podanym zdjęciu widać gorący punkt promienujący od strony budynku z temp wyższą o 5 stopni niz temperatura otoczenia		
Warunki atmosferyczne:	Pochmurnie		
Temperatura powietrza wewnątrz	24	Temperatura powietrza na zewnątrz	15
Emisyjność:	0,95	Temperatura odbicia:	22,5 °C
Producent kamery	Fluke Thermography	Kamera:	TiR32-11060114 (9Hz)

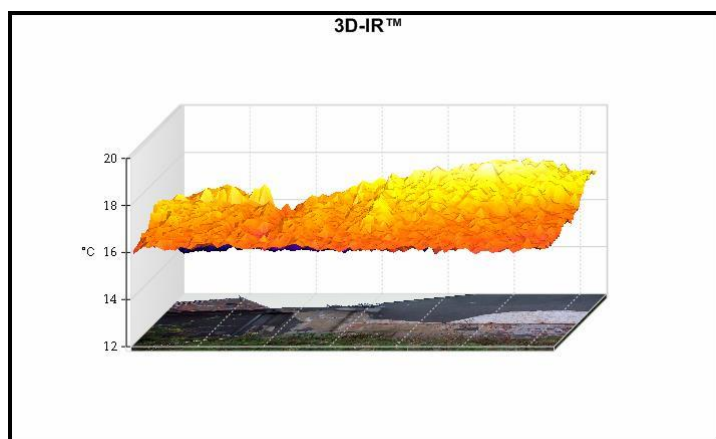
**IR000431.IS2**  
2019-09-27 08:13:53

Data sprawdzenia:	2019-09-27		
Lokalizacja	Dragowina		
Opis	Na podanym zdjęciu widać gorący punkt promienujący od strony budynku z temp wyższą o 5 stopni niz temperatura otoczenia		
Warunki atmosferyczne:	Pochmurnie		
Temperatura powietrza wewnątrz	24	Temperatura powietrza na zewnątrz	15
Emisyjność:	0,95	Temperatura odbicia:	22,5 °C
Producent kamery	Fluke Thermography	Kamera:	TiR32-11060114 (9Hz)

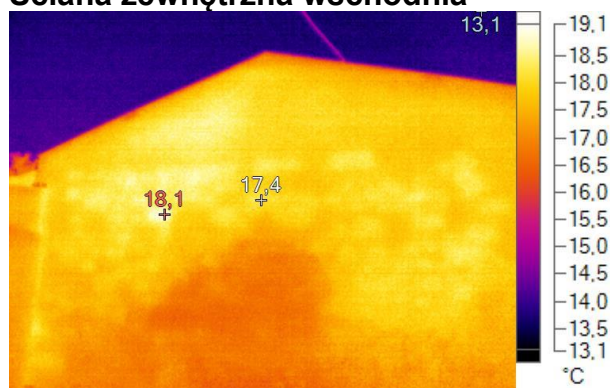
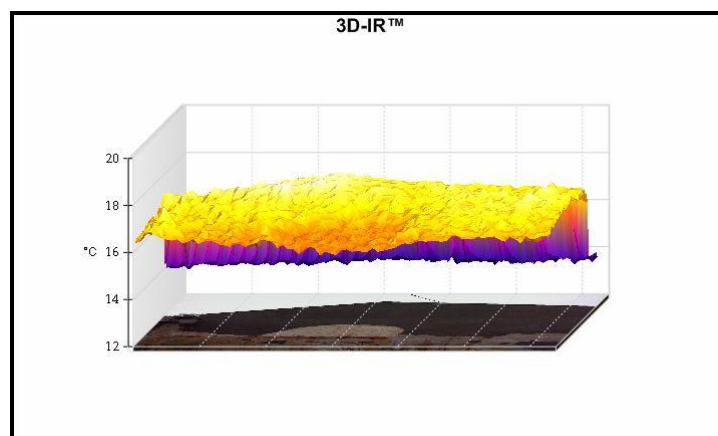
IR000432.IS2

Data sprawdzenia:	2019-09-27		
Lokalizacja	Dragowina		
Opis	Na podanym zdjęciu widać gorący punkt promienujący od strony budynku z temp wyższą o 5 stopni niz temperatura otoczenia		
Warunki atmosferyczne:	Pochmurnie		
Temperatura powietrza wewnątrz	24	Temperatura powietrza na zewnątrz	15
Emisyjność:	0,95	Temperatura odbicia:	22,5 °C
Producent kamery	Fluke Thermography	Kamera:	TiR32-11060114 (9Hz)

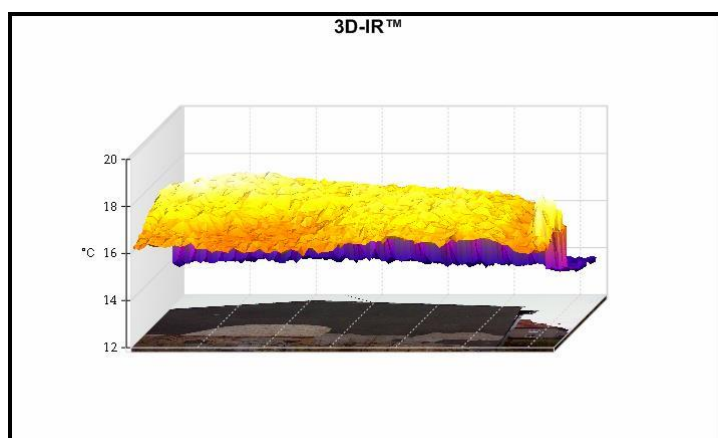
**IR000433.IS2**  
2019-09-27 08:14:15

Data sprawdzenia:	2019-09-27		
Lokalizacja	Dragowina		
Opis	Na podanym zdjęciu widać gorący punkt promienujący od strony budynku z temp wyższą o 5 stopni niz temperatura otoczenia		
Warunki atmosferyczne:	Pochmurnie		
Temperatura powietrza wewnątrz	24	Temperatura powietrza na zewnątrz	15
Emisyjność:	0,95	Temperatura odbicia:	22,5 °C
Producent kamery	Fluke Thermography	Kamera:	TiR32-11060114 (9Hz)

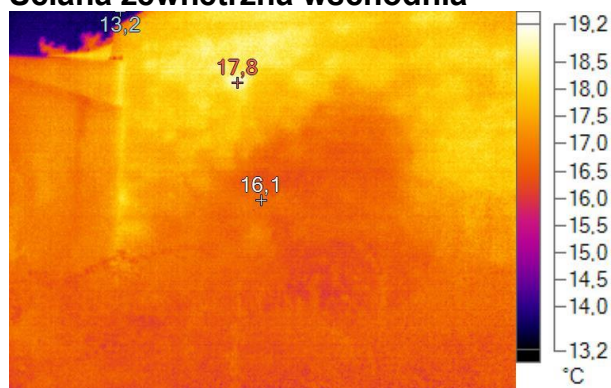
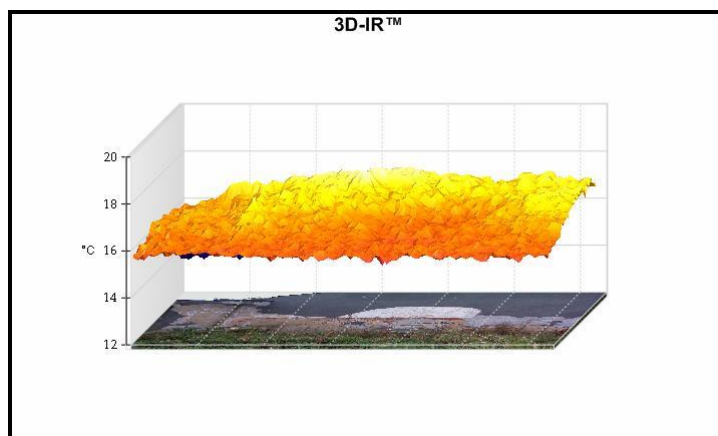
**IR000434.IS2**

Data sprawdzenia:	2019-09-27		
Lokalizacja	Dragowina		
Opis	Na podanym zdjęciu widać gorący punkt promieniujący od strony budynku z temp wyższą o 5 stopni niz temperatura otoczenia		
Warunki atmosferyczne:	Pochmurnie		
Temperatura powietrza wewnątrz	24	Temperatura powietrza na zewnątrz	15
Emisyjność:	0,95	Temperatura odbicia:	22,5 °C
Producent kamery	Fluke Thermography	Kamera:	TiR32-11060114 (9Hz)

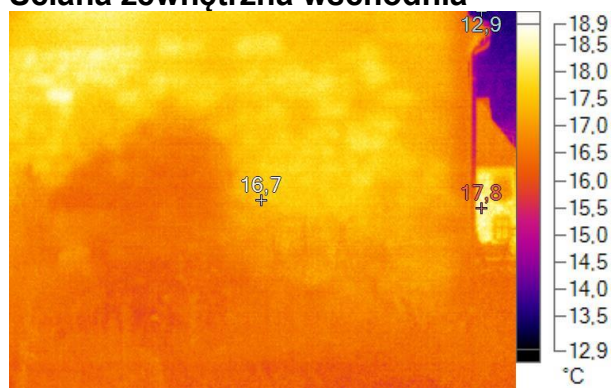
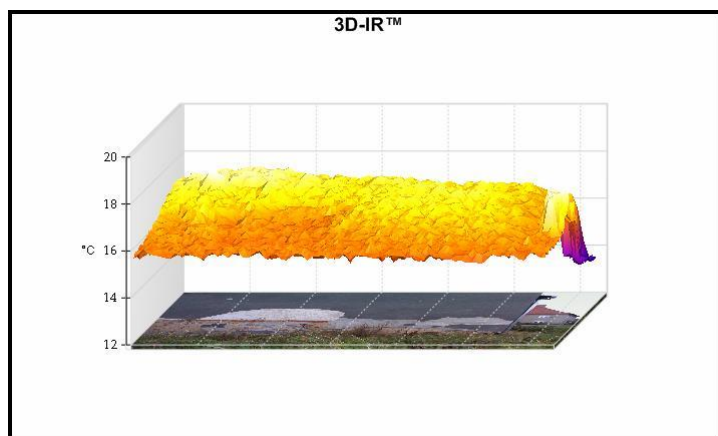
IR000435.IS2

Data sprawdzenia:	2019-09-27		
Lokalizacja	Dragowina		
Opis	Na podanym zdjęciu widać gorący punkt promienujący od strony budynku z temp wyższą o 5 stopni niz temperatura otoczenia		
Warunki atmosferyczne:	Pochmurnie		
Temperatura powietrza wewnątrz	24	Temperatura powietrza na zewnątrz	15
Emisyjność:	0,95	Temperatura odbicia:	22,5 °C
Producent kamery	Fluke Thermography	Kamera:	TiR32-11060114 (9Hz)

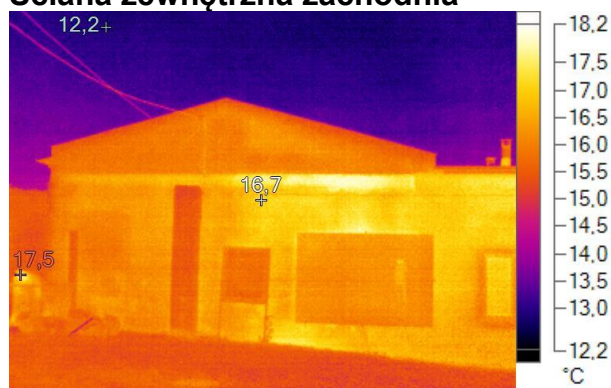
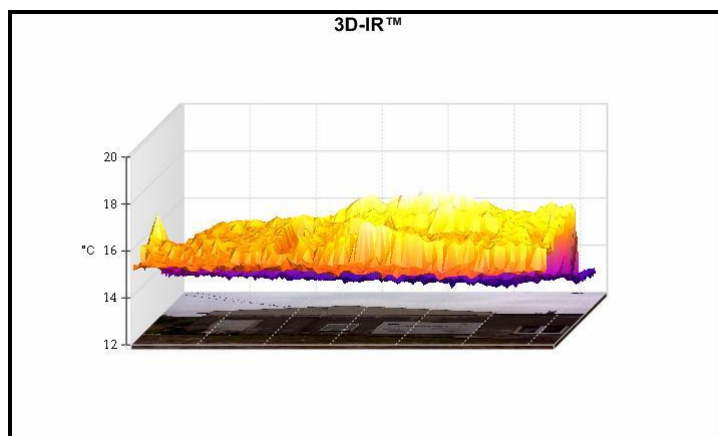
IR000436.IS2

Data sprawdzenia:	2019-09-27		
Lokalizacja	Dragowina		
Opis	Na podanym zdjęciu widać gorący punkt promienujący od strony budynku z temp wyższą o 5 stopni niz temperatura otoczenia		
Warunki atmosferyczne:	Pochmurnie		
Temperatura powietrza wewnątrz	24	Temperatura powietrza na zewnątrz	15
Emisyjność:	0,95	Temperatura odbicia:	22,5 °C
Producent kamery	Fluke Thermography	Kamera:	TiR32-11060114 (9Hz)

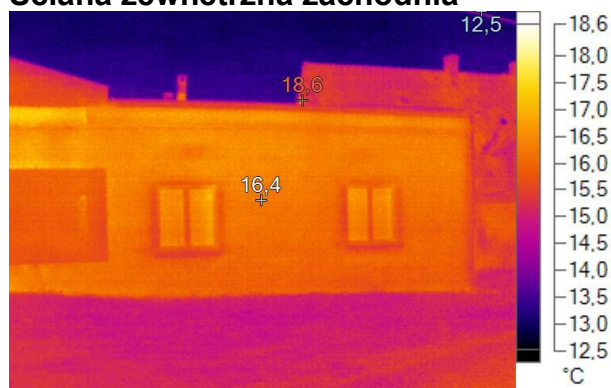
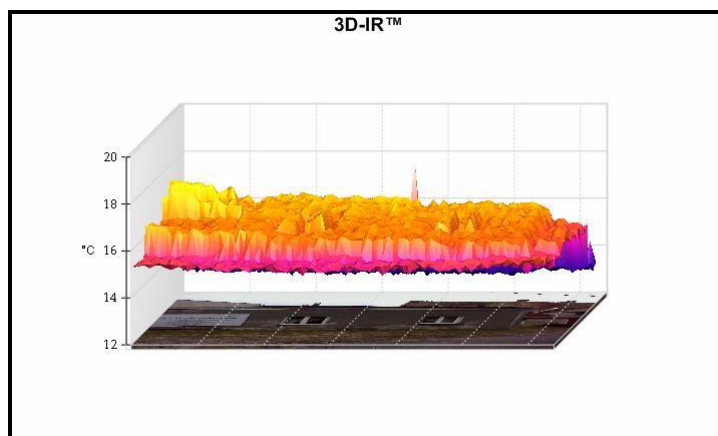
IR000437.IS2

Data sprawdzenia:	2019-09-27		
Lokalizacja	Dragowina		
Opis	Na podanym obrazie mozna zaobserwować najcieplejszy punkt tuż przy połaci dachu. Co może świadczyć o nieszczelności połaci		
Warunki atmosferyczne:	Pochmurnie		
Temperatura powietrza wewnątrz	24	Temperatura powietrza na zewnątrz	15
Emisyjność:	0,95	Temperatura odbicia:	22,5 °C
Producent kamery	Fluke Thermography	Kamera:	TiR32-11060114 (9Hz)

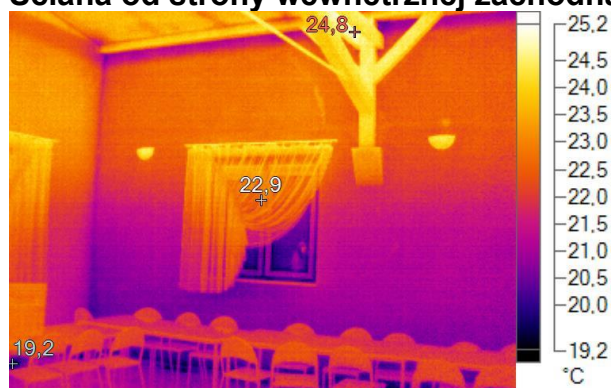
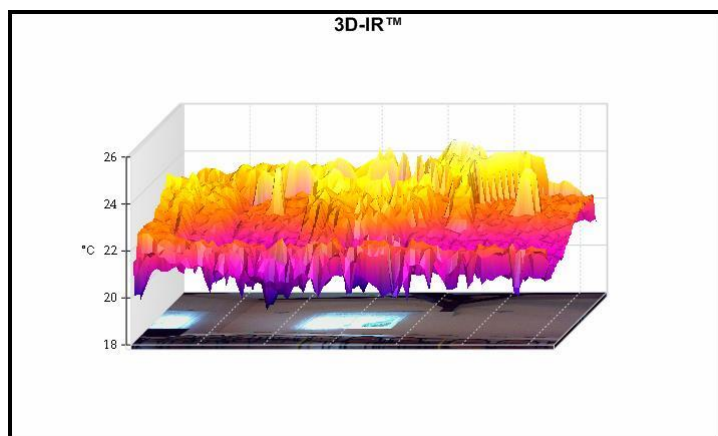
**IR000439.IS2**

Data sprawdzenia:	2019-09-27		
Lokalizacja	Dragowina		
Opis	Na zdjęciu można zaobserwować mostki termiczne przy podłodze, przy połączeniach oraz perzy stolarnie okiennej		
Warunki atmosferyczne:	Pochmurnie		
Temperatura powietrza wewnątrz	24	Temperatura powietrza na zewnątrz	15
Emisyjność:	0,95	Temperatura odbicia:	22,5 °C
Producent kamery	Fluke Thermography	Kamera:	TiR32-11060114 (9Hz)

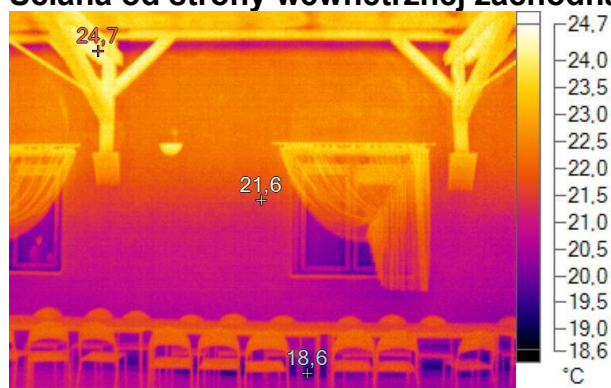
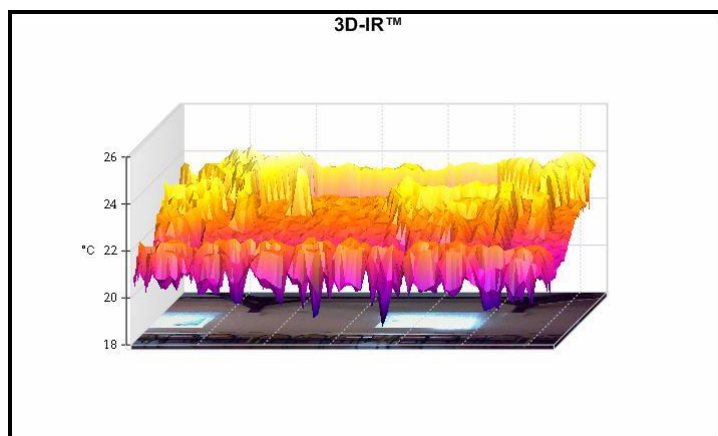
IR000440.IS2

Data sprawdzenia:	2019-09-27		
Lokalizacja	Dragowina		
Opis	Na zdjęciu można zaobserwować mostki termiczne przy podłodze, przy połączeniach oraz perzy stolarnie okiennej		
Warunki atmosferyczne:	Pochmurnie		
Temperatura powietrza wewnątrz	24	Temperatura powietrza na zewnątrz	15
Emisyjność:	0,95	Temperatura odbicia:	22,5 °C
Producent kamery	Fluke Thermography	Kamera:	TiR32-11060114 (9Hz)

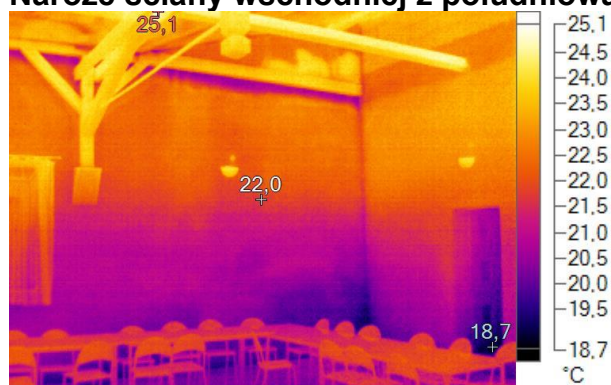
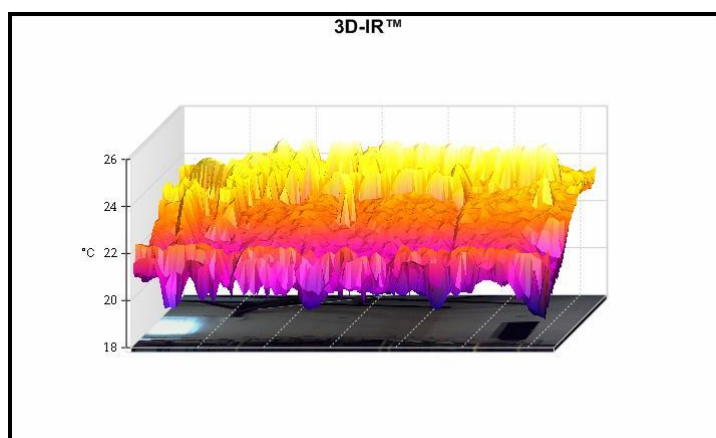
IR000441.IS2

Data sprawdzenia:	2019-09-27		
Lokalizacja	Dragowina		
Opis	Na zdjęciu można zaobserwować mostki termiczne przy podłodze, przy połączeniach oraz w narożach ściany. Mostki przy podłodze mogą świadczyć o podciąganiu wilgoci od gruntu co może być spowodowane brakiem izolacji poziomej		
Warunki atmosferyczne:	Pochmurnie		
Temperatura powietrza wewnątrz	24	Temperatura powietrza na zewnątrz	15
Emisyjność:	0,95	Temperatura odbicia:	22,5 °C
Producent kamery	Fluke Thermography	Kamera:	TiR32-11060114 (9Hz)

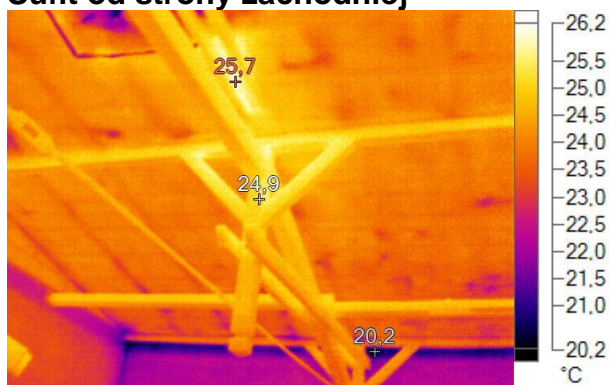
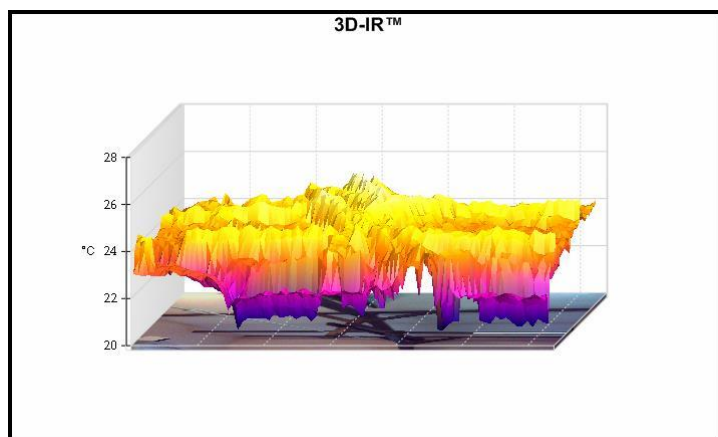
**IR000442.IS2**

Data sprawdzenia:	2019-09-27		
Lokalizacja	Dragowina		
Opis	Na obrazie można zaobserwować moski termiczne na połączeniu sufitu ze ścianą. Plamy niebieskie na suficie mogą świadczyć o zawilgoceniu izolacji bądź braku izoacji		
Warunki atmosferyczne:	Pochmurnie		
Temperatura powietrza wewnątrz	24	Temperatura powietrza na zewnątrz	15
Emisyjność:	0,95	Temperatura odbicia:	22,5 °C
Producent kamery	Fluke Thermography	Kamera:	TiR32-11060114 (9Hz)

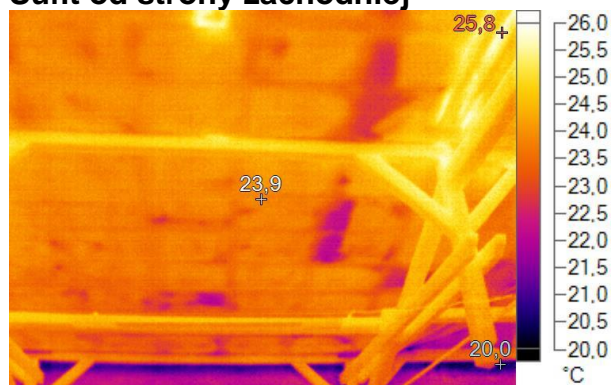
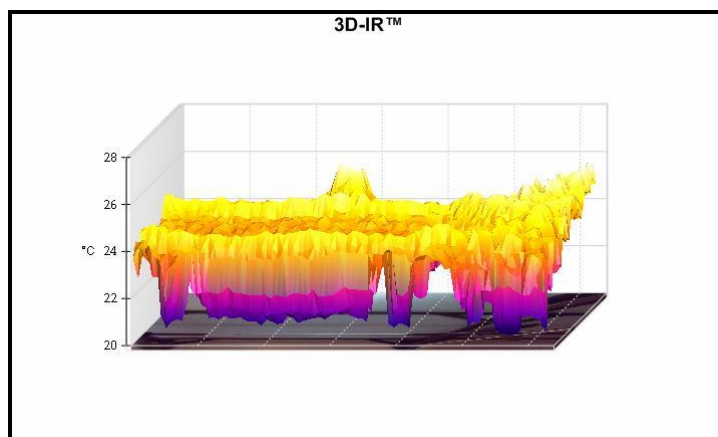
IR000443.IS2

Data sprawdzenia:	2019-09-27		
Lokalizacja	Dragowina		
Opis	Na obrazie można zaobserwować moski termiczne na połączeniu sufitu ze ścianą. Plamy niebieskie na suficie mogą świadczyć o zawilgoceniu izolacji bądź braku izoacji		
Warunki atmosferyczne:	Pochmurnie		
Temperatura powietrza wewnątrz	24	Temperatura powietrza na zewnątrz	15
Emisyjność:	0,95	Temperatura odbicia:	22,5 °C
Producent kamery	Fluke Thermography	Kamera:	TiR32-11060114 (9Hz)

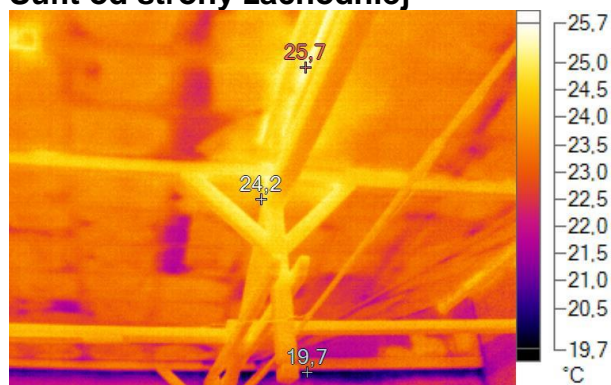
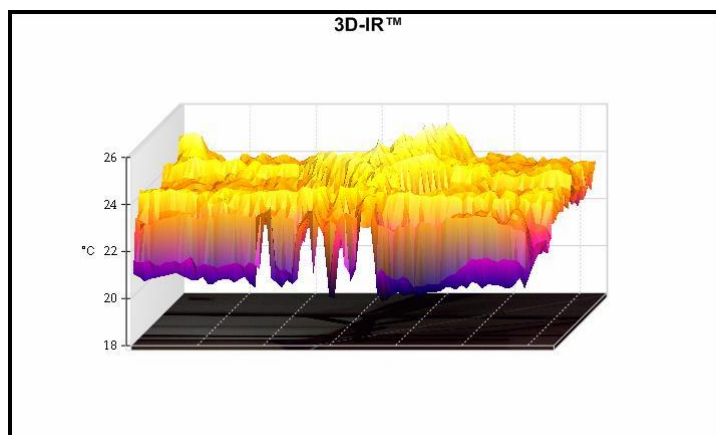
IR000444.IS2

Data sprawdzenia:	2019-09-27		
Lokalizacja	Dragowina		
Opis	Na obrazie można zaobserwować moski termiczne na połączeniu sufitu ze ścianą. Plamy niebieskie na suficie mogą świadczyć o zawilgoceniu izolacji bądź braku izoacji		
Warunki atmosferyczne:	Pochmurnie		
Temperatura powietrza wewnątrz	24	Temperatura powietrza na zewnątrz	15
Emisyjność:	0,95	Temperatura odbicia:	22,5 °C
Producent kamery	Fluke Thermography	Kamera:	TiR32-11060114 (9Hz)

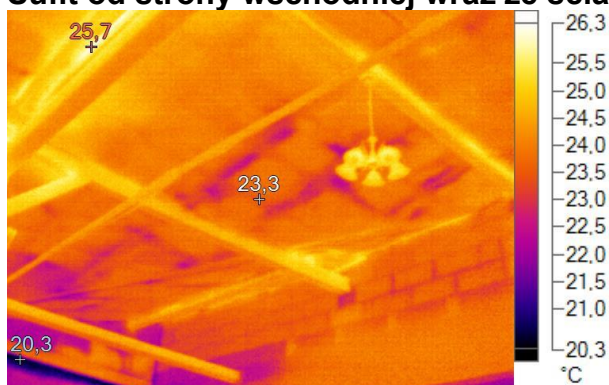
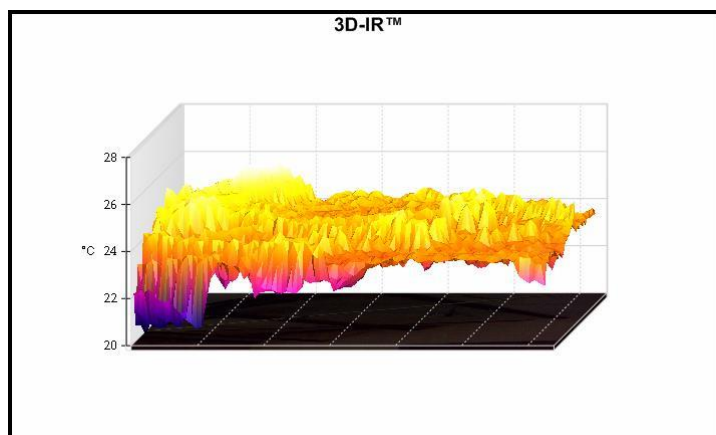
IR000445.IS2

Data sprawdzenia:	2019-09-27		
Lokalizacja	Dragowina		
Opis	Na obrazie można zaobserwować moski termiczne na połączeniu sufitu ze ścianą. Plamy niebieskie na suficie mogą świadczyć o zawilgoceniu izolacji bądź jej braku izoacji		
Warunki atmosferyczne:	Pochmurnie		
Temperatura powietrza wewnątrz	24	Temperatura powietrza na zewnątrz	15
Emisyjność:	0,95	Temperatura odbicia:	22,5 °C
Producent kamery	Fluke Thermography	Kamera:	TiR32-11060114 (9Hz)

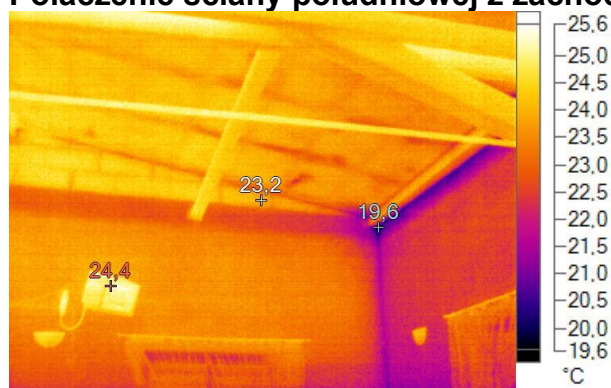
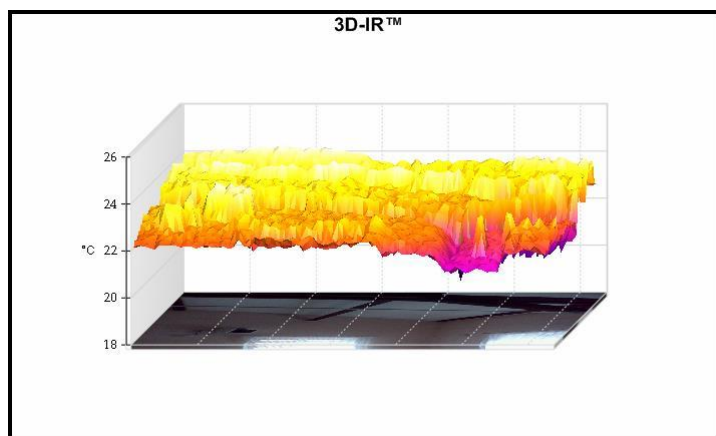
IR000449.IS2

Data sprawdzenia:	2019-09-27		
Lokalizacja	Dragowina		
Opis	Na obrazie można zaobserwować moski termiczne na połączeniu sufitu ze ścianą.		
Warunki atmosferyczne:	Pochmurnie		
Temperatura powietrza wewnątrz	24	Temperatura powietrza na zewnątrz	15
Emisyjność:	0,95	Temperatura odbicia:	22,5 °C
Producent kamery	Fluke Thermography	Kamera:	TiR32-11060114 (9Hz)

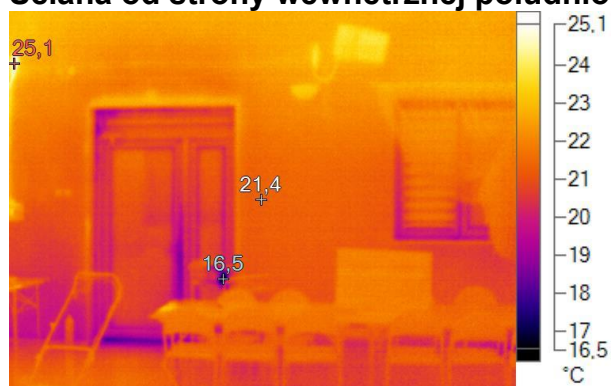
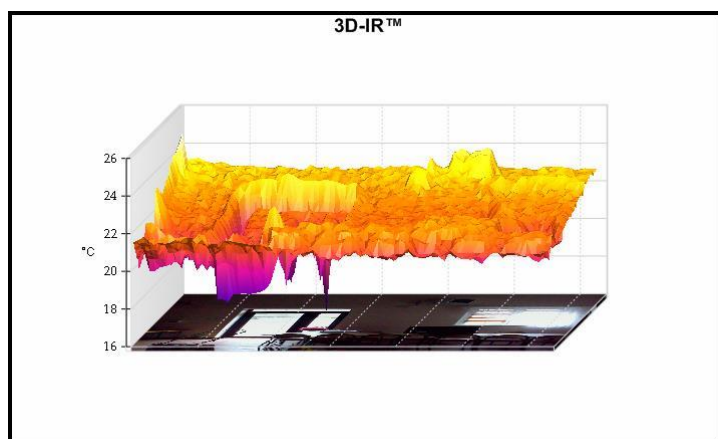
**IR000450.IS2**  
2019-09-27 08:22:46

Data sprawdzenia:	2019-09-27		
Lokalizacja	Dragowina		
Opis	Na zdjęciu można zaobserwować nieszczelności przy stolarnie drzwiowej		
Warunki atmosferyczne:	Pochmurnie		
Temperatura powietrza wewnątrz	24	Temperatura powietrza na zewnątrz	15
Emisyjność:	0,95	Temperatura odbicia:	22,5 °C
Producent kamery	Fluke Thermography	Kamera:	TiR32-11060114 (9Hz)

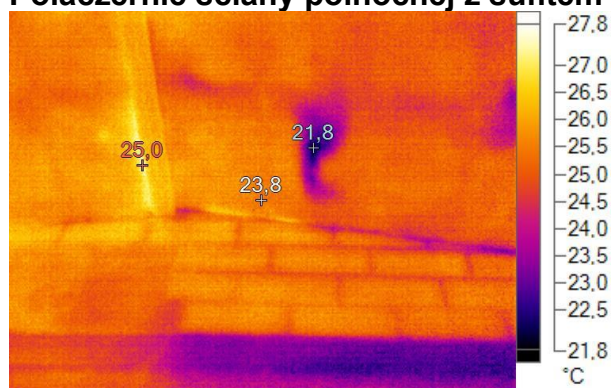
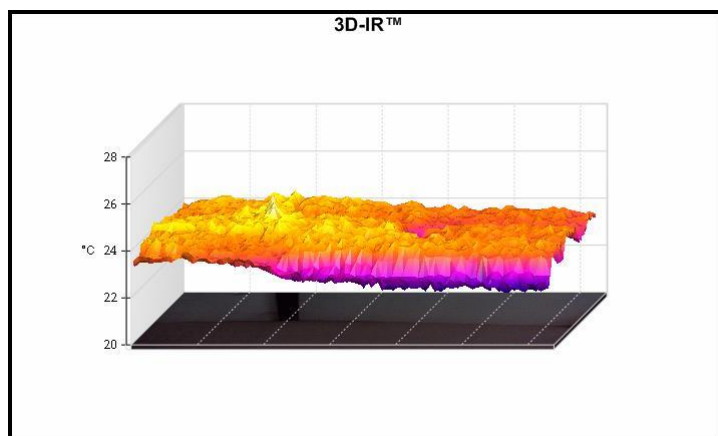
**IR000452.IS2**

Data sprawdzenia:	2019-09-27		
Lokalizacja	Dragowina		
Opis	Na obrazie można zaobserwować moski termiczne na wieńcu oraz prawdopodobnie zawilgocenie bądź ubytek izolacji w suficie		
Warunki atmosferyczne:	Pochmurnie		
Temperatura powietrza wewnątrz	24	Temperatura powietrza na zewnątrz	15
Emisyjność:	0,95	Temperatura odbicia:	22,5 °C
Producent kamery	Fluke Thermography	Kamera:	TiR32-11060114 (9Hz)

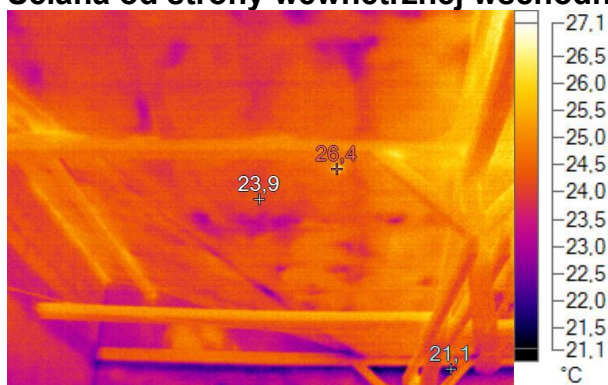
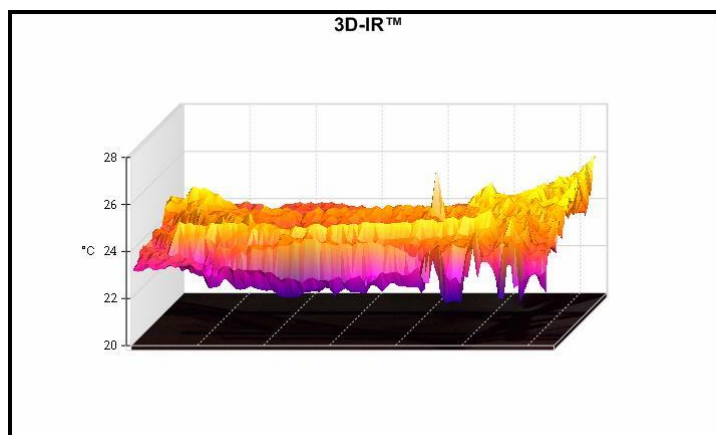
IR000457.IS2

Data sprawdzenia:	2019-09-27		
Lokalizacja	Dragowina		
Opis	Na obrazie można zaobserwować moski termiczne na połączeniu sufitu ze ścianą. Plamy niebieskie na suficie mogą świadczyć o zawilgoceniu izolacji bądź braku izoacji		
Warunki atmosferyczne:	Pochmurnie		
Temperatura powietrza wewnątrz	24	Temperatura powietrza na zewnątrz	15
Emisyjność:	0,95	Temperatura odbicia:	22,5 °C
Producent kamery	Fluke Thermography	Kamera:	TiR32-11060114 (9Hz)

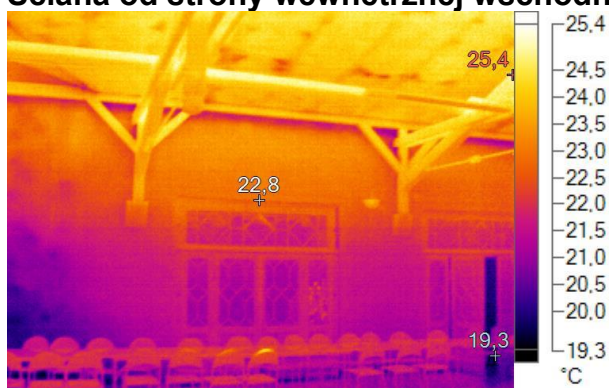
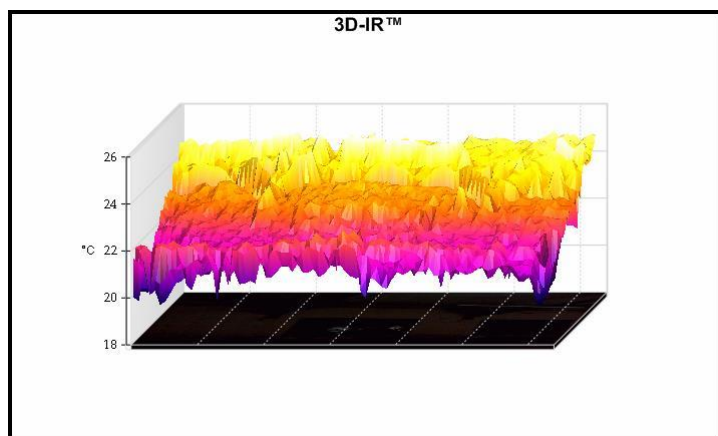
IR000458.IS2

Data sprawdzenia:	2019-09-27		
Lokalizacja	Dragowina		
Opis	Na obrazie można zaobserwować moski termiczne na połączeniu sufitu ze ścianą.		
Warunki atmosferyczne:	Pochmurnie		
Temperatura powietrza wewnątrz	24	Temperatura powietrza na zewnątrz	15
Emisyjność:	0,95	Temperatura odbicia:	22,5 °C
Producent kamery	Fluke Thermography	Kamera:	TiR32-11060114 (9Hz)

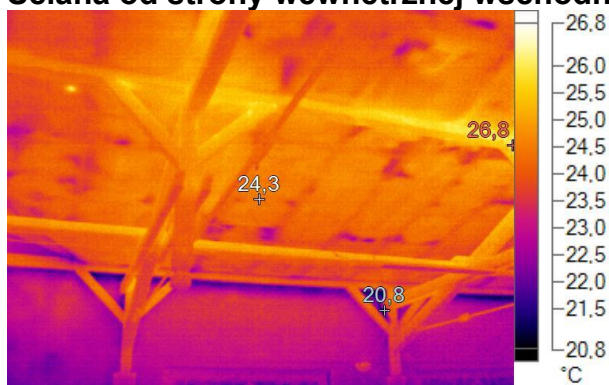
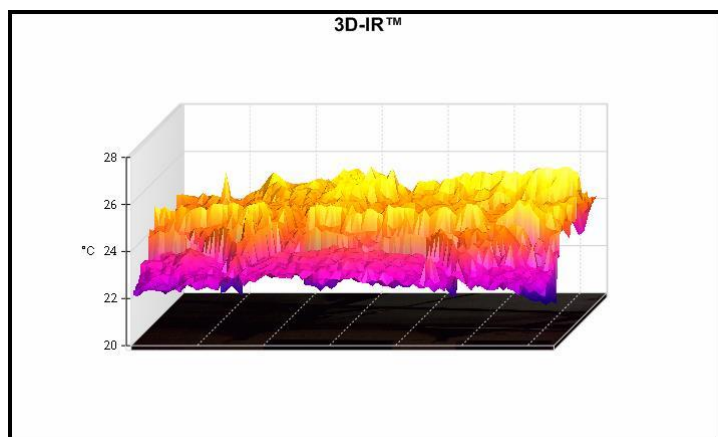
IR000459.IS2

Data sprawdzenia:	2019-09-27		
Lokalizacja	Dragowina		
Opis	Na obrazie można zaobserwować moski termiczne na połączeniu sufitu ze ścianą. Plamy niebieskie na suficie mogą świadczyć o zawilgoceniu izolacji bądź braku izoacji		
Warunki atmosferyczne:	Pochmurnie		
Temperatura powietrza wewnątrz	24	Temperatura powietrza na zewnątrz	15
Emisyjność:	0,95	Temperatura odbicia:	22,5 °C
Producent kamery	Fluke Thermography	Kamera:	TiR32-11060114 (9Hz)

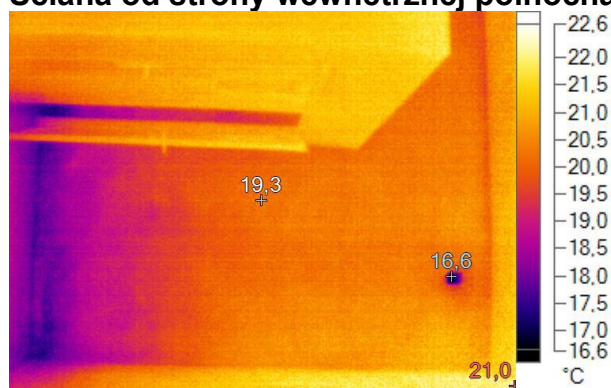
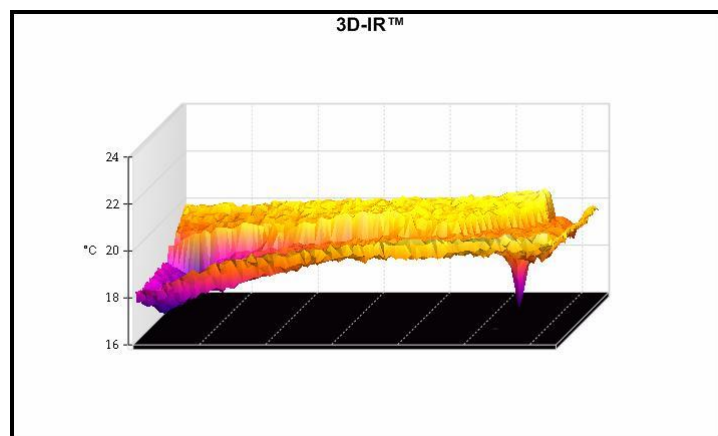
IR000464.IS2

Data sprawdzenia:	2019-09-27		
Lokalizacja	Dragowina		
Opis	Na obrazie można zaobserwować moski termiczne na połączeniu podłogi ze ścianą.		
Warunki atmosferyczne:	Pochmurnie		
Temperatura powietrza wewnątrz	24	Temperatura powietrza na zewnątrz	15
Emisyjność:	0,95	Temperatura odbicia:	22,5 °C
Producent kamery	Fluke Thermography	Kamera:	TiR32-11060114 (9Hz)

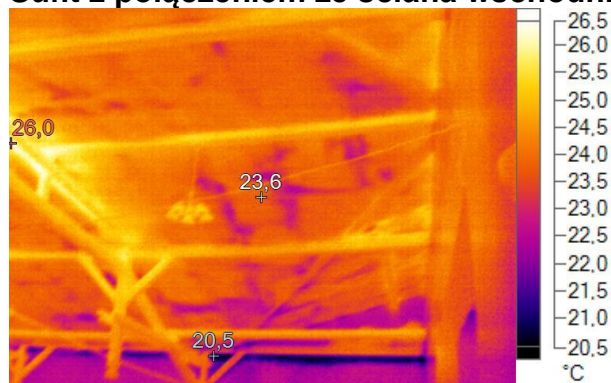
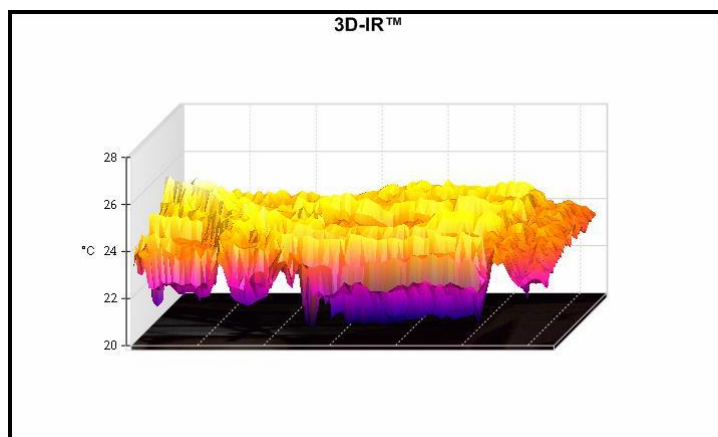
**IR000465.IS2**

Data sprawdzenia:	2019-09-27		
Lokalizacja	Dragowina		
Opis	Na obrazie można zaobserwować moski termiczne na połączeniu sufitu ze ścianą. Plamy niebieskie na suficie mogą świadczyć o zawilgoceniu izolacji bądź braku izoacji		
Warunki atmosferyczne:	Pochmurnie		
Temperatura powietrza wewnątrz	24	Temperatura powietrza na zewnątrz	15
Emisyjność:	0,95	Temperatura odbicia:	22,5 °C
Producent kamery	Fluke Thermography	Kamera:	TiR32-11060114 (9Hz)

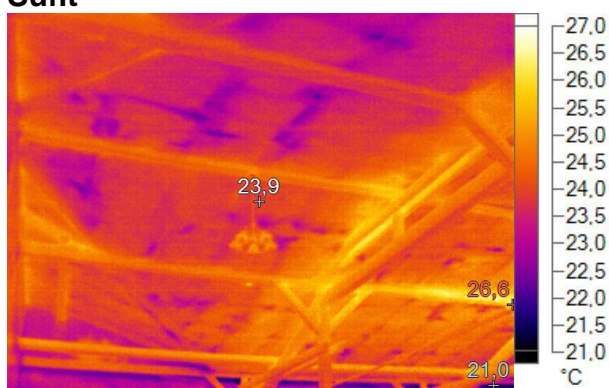
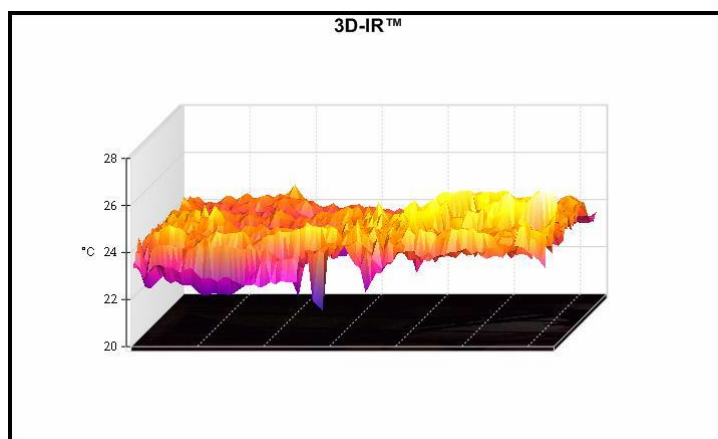
**IR000468.IS2**

Data sprawdzenia:	2019-09-27		
Lokalizacja	Dragowina		
Opis	Plamy niebieskie na suficie mogą świadczyć o zawilgoceniu izolacji bądź braku izoacji		
Warunki atmosferyczne:	Pochmurnie		
Temperatura powietrza wewnątrz	24	Temperatura powietrza na zewnątrz	15
Emisyjność:	0,95	Temperatura odbicia:	22,5 °C
Producent kamery	Fluke Thermography	Kamera:	TiR32-11060114 (9Hz)

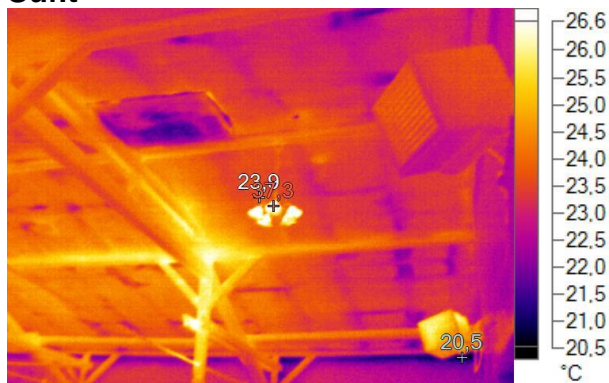
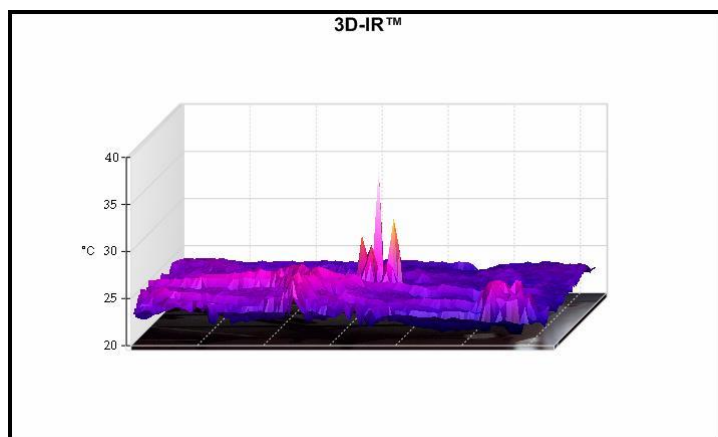
**IR000469.IS2**

Data sprawdzenia:	2019-09-27		
Lokalizacja	Dragowina		
Opis	Na obrazie można zaobserwować moski termiczne na połączeniu sufitu ze ścianą. Plamy niebieskie na suficie mogą świadczyć o zawilgoceniu izolacji bądź braku izoacji		
Warunki atmosferyczne:	Pochmurnie		
Temperatura powietrza wewnątrz	24	Temperatura powietrza na zewnątrz	15
Emisyjność:	0,95	Temperatura odbicia:	22,5 °C
Producent kamery	Fluke Thermography	Kamera:	TiR32-11060114 (9Hz)

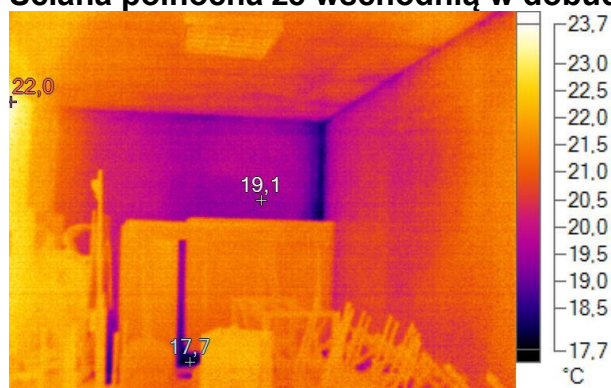
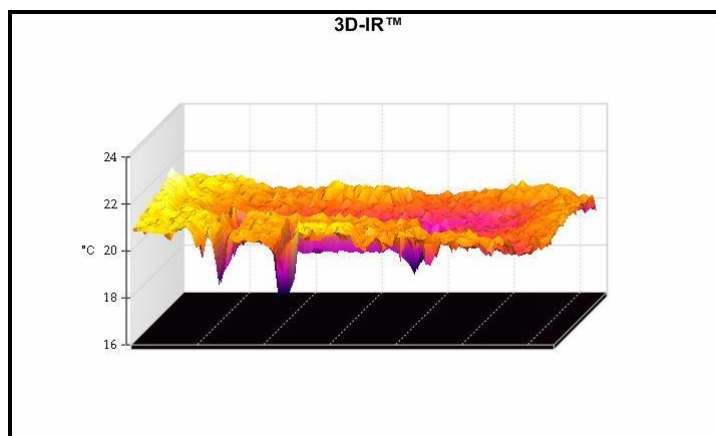
IR000470.IS2

Data sprawdzenia:	2019-09-27		
Lokalizacja	Dragowina		
Opis	Na obrazie można zaobserwować moski termiczne na połączeniu ściany północnej ze wschodnią		
Warunki atmosferyczne:	Pochmurnie		
Temperatura powietrza wewnątrz	24	Temperatura powietrza na zewnątrz	15
Emisyjność:	0,95	Temperatura odbicia:	22,5 °C
Producent kamery	Fluke Thermography	Kamera:	TiR32-11060114 (9Hz)
