# Raport z badania termowizyjnego Świetlicy w miejscowości Drągowina

Centrum Energetyki Odnawialnej  
Uniwersytetu Zielonogórskiego

Urząd Miejski w Nowogrodzie Bobrzańskim

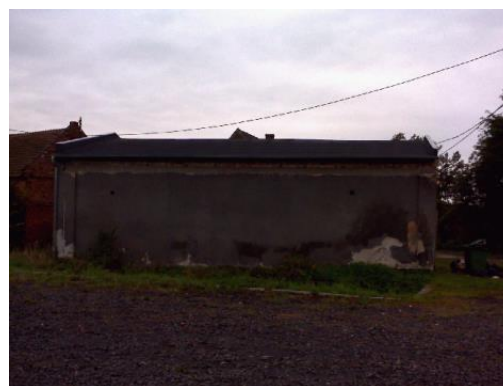
IR000429.IS2

Data sprawdzenia:	2019-09-27		
Lokalizacja	Dragowina		
Opis	Na podanym zdjęciu widać gorący punkt promienujący od strony budynku z temp wyższą o 5 stopni niz temperatura otoczenia		
Warunki atmosferyczne:	Pochmurnie		
Temperatura powietrza wewnątrz	24	Temperatura powietrza na zewnątrz	15
Emisyjność:	0,95	Temperatura odbicia:	22,5 °C
Producent kamery	Fluke Thermography	Kamera:	TiR32-11060114 (9Hz)

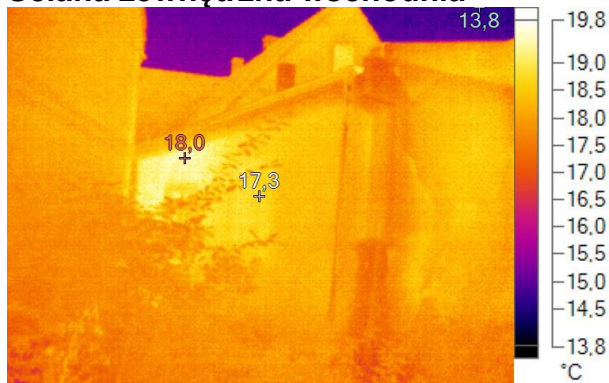
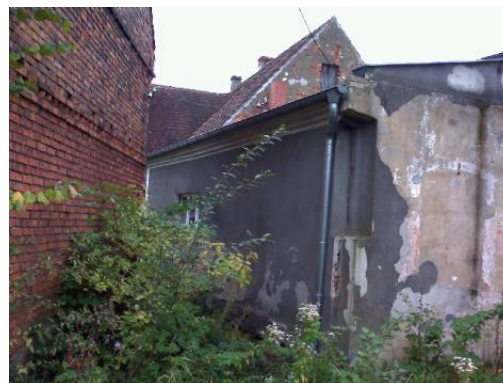
**IR000430.IS2**  
2019-09-27 08:13:17

Data sprawdzenia:	2019-09-27		
Lokalizacja	Dragowina		
Opis	Na podanym zdjęciu widać gorący punkt promienujący od strony budynku z temp wyższą o 5 stopni niz temperatura otoczenia		
Warunki atmosferyczne:	Pochmurnie		
Temperatura powietrza wewnątrz	24	Temperatura powietrza na zewnątrz	15
Emisyjność:	0,95	Temperatura odbicia:	22,5 °C
Producent kamery	Fluke Thermography	Kamera:	TiR32-11060114 (9Hz)

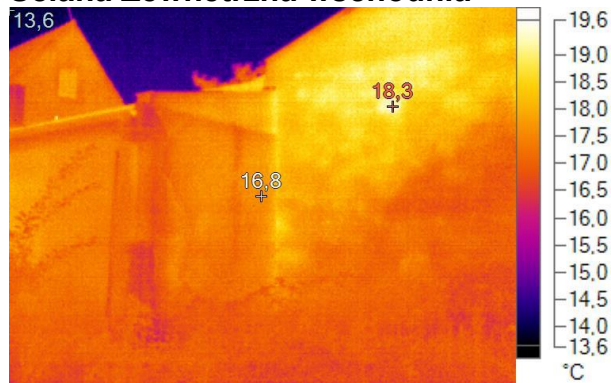
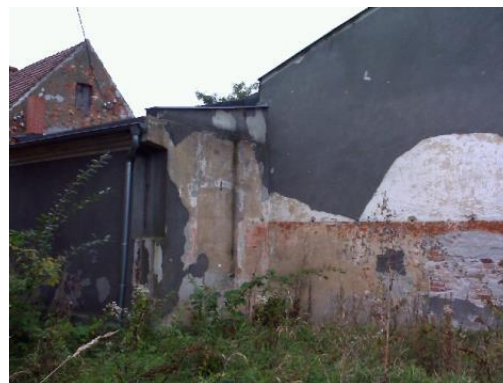
**IR000431.IS2**  
2019-09-27 08:13:53

Data sprawdzenia:	2019-09-27		
Lokalizacja	Dragowina		
Opis	Na podanym zdjęciu widać gorący punkt promienujący od strony budynku z temp wyższą o 5 stopni niz temperatura otoczenia		
Warunki atmosferyczne:	Pochmurnie		
Temperatura powietrza wewnątrz	24	Temperatura powietrza na zewnątrz	15
Emisyjność:	0,95	Temperatura odbicia:	22,5 °C
Producent kamery	Fluke Thermography	Kamera:	TiR32-11060114 (9Hz)

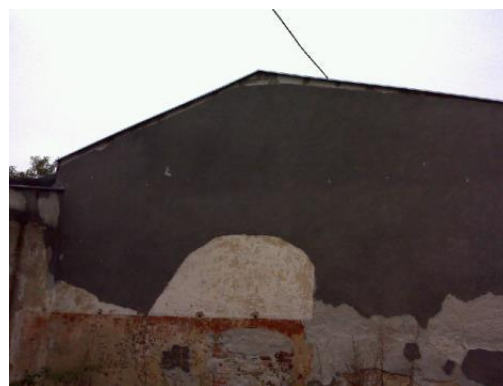
IR000432.IS2

Data sprawdzenia:	2019-09-27		
Lokalizacja	Dragowina		
Opis	Na podanym zdjęciu widać gorący punkt promienujący od strony budynku z temp wyższą o 5 stopni niz temperatura otoczenia		
Warunki atmosferyczne:	Pochmurnie		
Temperatura powietrza wewnątrz	24	Temperatura powietrza na zewnątrz	15
Emisyjność:	0,95	Temperatura odbicia:	22,5 °C
Producent kamery	Fluke Thermography	Kamera:	TiR32-11060114 (9Hz)

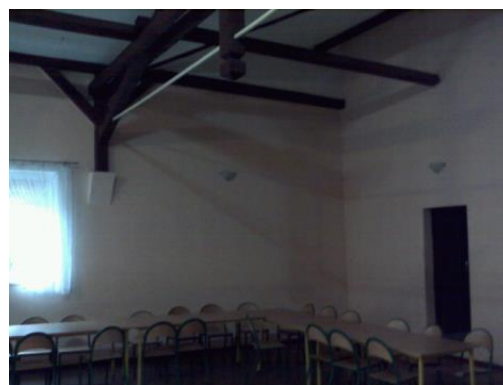
IR000441.IS2

Data sprawdzenia:	2019-09-27		
Lokalizacja	Dragowina		
Opis	Na obrazie można zaobserwować moski termiczne na połączeniu sufitu ze ścianą. Plamy niebieskie na suficie mogą świadczyć o zawilgoceniu izolacji bądź braku izoacji		
Warunki atmosferyczne:	Pochmurnie		
Temperatura powietrza wewnątrz	24	Temperatura powietrza na zewnątrz	15
Emisyjność:	0,95	Temperatura odbicia:	22,5 °C
Producent kamery	Fluke Thermography	Kamera:	TiR32-11060114 (9Hz)

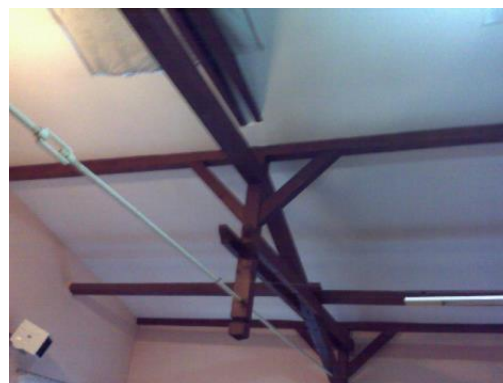
**IR000442.IS2**

Data sprawdzenia:	2019-09-27		
Lokalizacja	Dragowina		
Opis	Na obrazie można zaobserwować moski termiczne na połączeniu sufitu ze ścianą. Plamy niebieskie na suficie mogą świadczyć o zawilgoceniu izolacji bądź braku izoacji		
Warunki atmosferyczne:	Pochmurnie		
Temperatura powietrza wewnątrz	24	Temperatura powietrza na zewnątrz	15
Emisyjność:	0,95	Temperatura odbicia:	22,5 °C
Producent kamery	Fluke Thermography	Kamera:	TiR32-11060114 (9Hz)

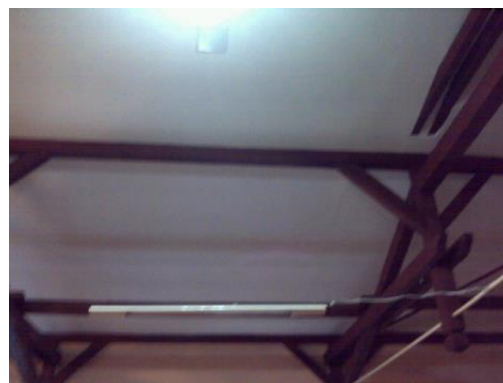
IR000443.IS2

Data sprawdzenia:	2019-09-27		
Lokalizacja	Dragowina		
Opis	Na obrazie można zaobserwować moski termiczne na połączeniu sufitu ze ścianą. Plamy niebieskie na suficie mogą świadczyć o zawilgoceniu izolacji bądź braku izoacji		
Warunki atmosferyczne:	Pochmurnie		
Temperatura powietrza wewnątrz	24	Temperatura powietrza na zewnątrz	15
Emisyjność:	0,95	Temperatura odbicia:	22,5 °C
Producent kamery	Fluke Thermography	Kamera:	TiR32-11060114 (9Hz)

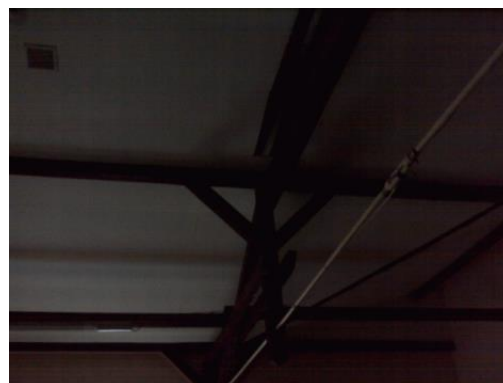
IR000444.IS2

Data sprawdzenia:	2019-09-27		
Lokalizacja	Dragowina		
Opis	Na obrazie można zaobserwować moski termiczne na połączeniu sufitu ze ścianą. Plamy niebieskie na suficie mogą świadczyć o zawilgoceniu izolacji bądź jej braku izoacji		
Warunki atmosferyczne:	Pochmurnie		
Temperatura powietrza wewnątrz	24	Temperatura powietrza na zewnątrz	15
Emisyjność:	0,95	Temperatura odbicia:	22,5 °C
Producent kamery	Fluke Thermography	Kamera:	TiR32-11060114 (9Hz)

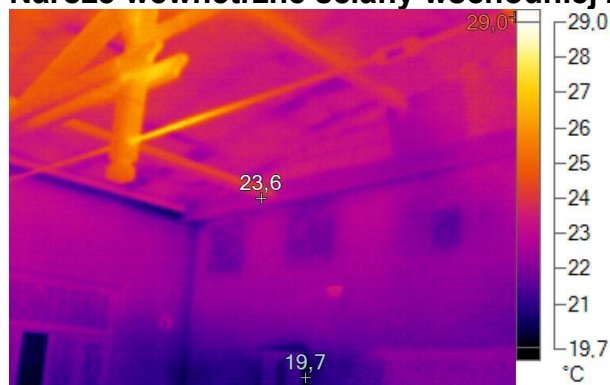
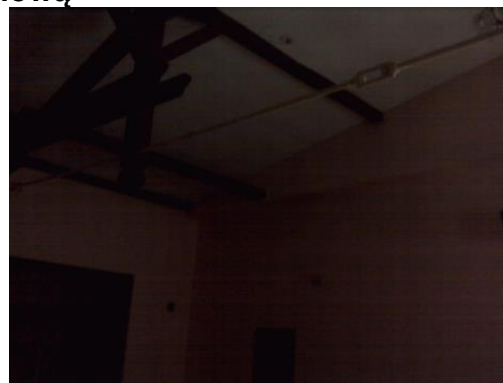
**IR000451.IS2**  
2019-09-27 08:23:03

Data sprawdzenia:	2019-09-27		
Lokalizacja	Dragowina		
Opis	Na obrazie można zaobserwować moski termiczne na wieńcu oraz prawdopodobnie zawilgocenie bądź ubytek izolacji w suficie		
Warunki atmosferyczne:	Pochmurnie		
Temperatura powietrza wewnątrz	24	Temperatura powietrza na zewnątrz	15
Emisyjność:	0,95	Temperatura odbicia:	22,5 °C
Producent kamery	Fluke Thermography	Kamera:	TiR32-11060114 (9Hz)

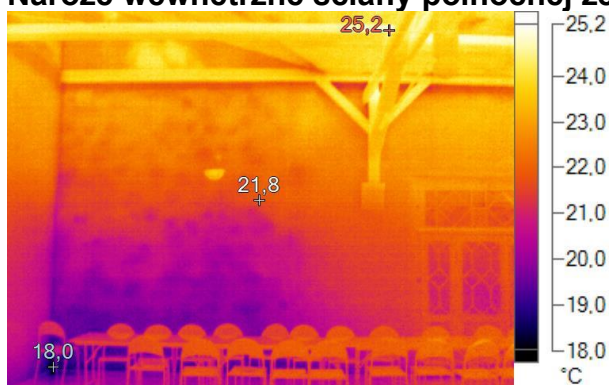
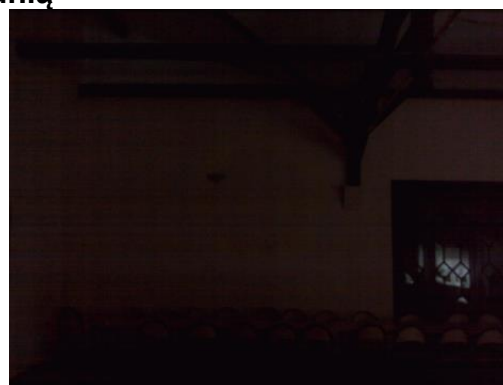
**IR000456.IS2**

Data sprawdzenia:	2019-09-27		
Lokalizacja	Dragowina		
Opis	Na obrazie można zaobserwować moski termiczne na połączeniu sufitu ze ścianą. Plamy niebieskie na suficie mogą świadczyć o zawilgoceniu izolacji bądź braku izoacji		
Warunki atmosferyczne:	Pochmurnie		
Temperatura powietrza wewnątrz	24	Temperatura powietrza na zewnątrz	15
Emisyjność:	0,95	Temperatura odbicia:	22,5 °C
Producent kamery	Fluke Thermography	Kamera:	TiR32-11060114 (9Hz)

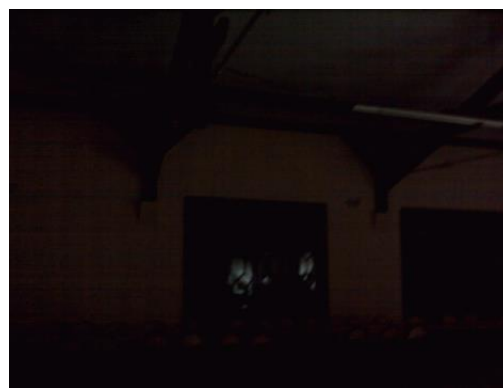
IR000458.IS2

Data sprawdzenia:	2019-09-27		
Lokalizacja	Dragowina		
Opis	Na obrazie można zaobserwować moski termiczne na połączeniu sufitu ze ścianą. Plamy niebieskie na suficie mogą świadczyć o zawilgoceniu izolacji bądź braku izoacji		
Warunki atmosferyczne:	Pochmurnie		
Temperatura powietrza wewnątrz	24	Temperatura powietrza na zewnątrz	15
Emisyjność:	0,95	Temperatura odbicia:	22,5 °C
Producent kamery	Fluke Thermography	Kamera:	TiR32-11060114 (9Hz)

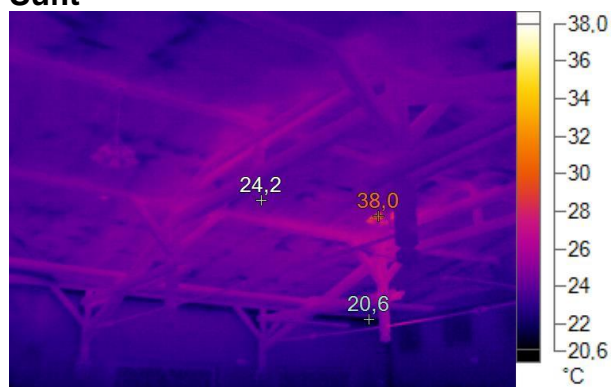
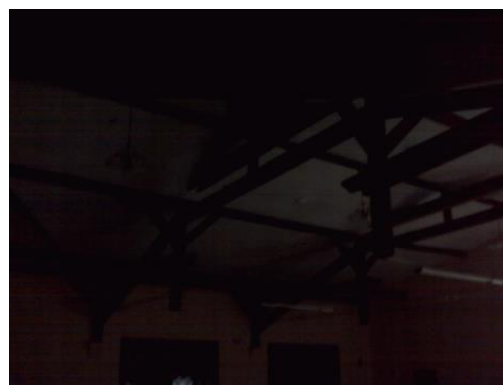
**IR000467.IS2**  
2019-09-27 08:26:58

Data sprawdzenia:	2019-09-27		
Lokalizacja	Dragowina		
Opis	Plamy niebieskie na suficie mogą świadczyć o zawilgoceniu izolacji bądź braku izoacji		
Warunki atmosferyczne:	Pochmurnie		
Temperatura powietrza wewnątrz	24	Temperatura powietrza na zewnątrz	15
Emisyjność:	0,95	Temperatura odbicia:	22,5 °C
Producent kamery	Fluke Thermography	Kamera:	TiR32-11060114 (9Hz)
